NOTAT

Oppdrag	Vistdalen, Molde - skredhendelser 30.07.23	Dokumentkode	10252921-RIGberg-NOT-001
Emne	Geologisk og geoteknisk vurdering	Tilgjengelighet	Åpen
Oppdragsgiver	Norges vassdrags- og energidirektorat (NVE)	Oppdragsleder	Mari Åmellem Brøto
Kontaktperson	NVE v/Odd Are Jensen	Utarbeidet av	Herbjørn P. Heggen/Silje Mordal/Alf Petter Nergård
Kopi	NVE v/Gert Vidar Høgseth	Ansvarlig enhet	10233013 Ingeniørgeologi vest

Geologisk og geoteknisk vurdering

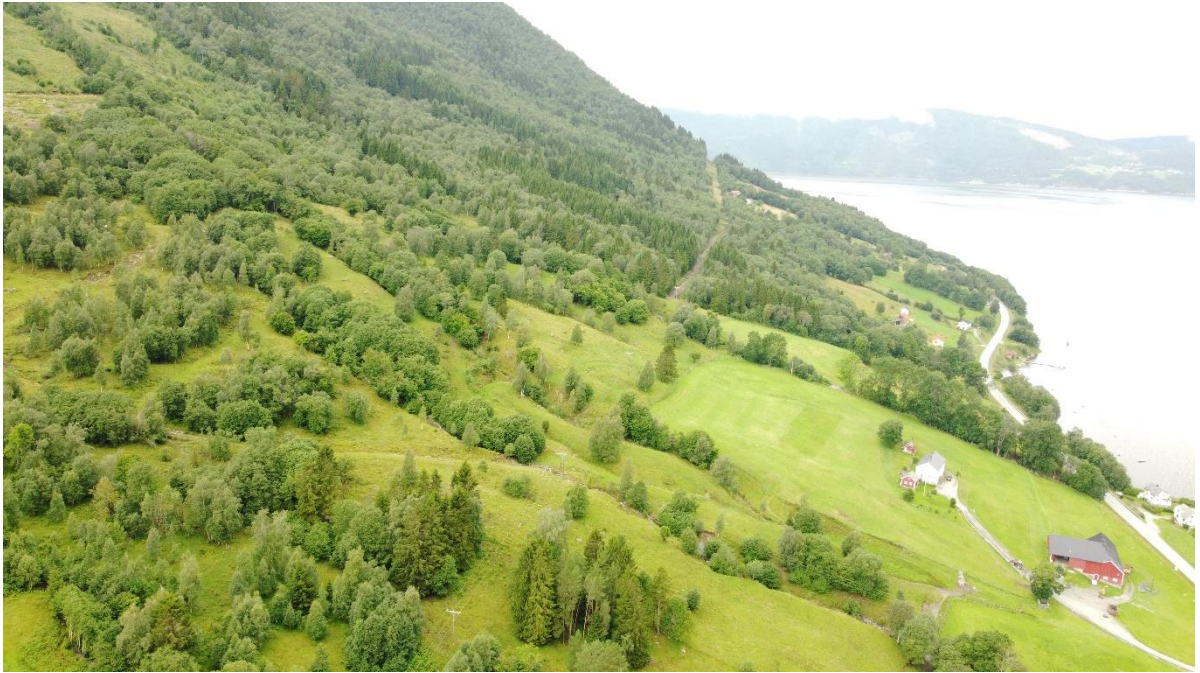
Befaring av området viste klart vann i bekker, ei tett stikkrenne. Bakken er tørr, ingen tegn til utglidninger oppe i sida (vurdert fra drone).

Evakuering ble anbefalt opphevet med bakgrunn i at det ikke er registrert skredhendelser og at det ikke er observert potensielle løseområder med tegn til utglidning. At vannet i bekkene er klart indikerer at det ikke foregår omfattende erosjon i løsmasser. Observasjoner av at bakken er tørr tyder på at det meste av nedbøren har drenert som overflatedrenering og ikke til metning av løsmassedekket. Terrenget er vesentlig slakere i denne delen av dalsiden enn lenger sør der skredene har gått.

Figur 6. Bilde tatt med drone nordover fra kryss 6010/660 viser ingen skred eller observert ustabilitet.

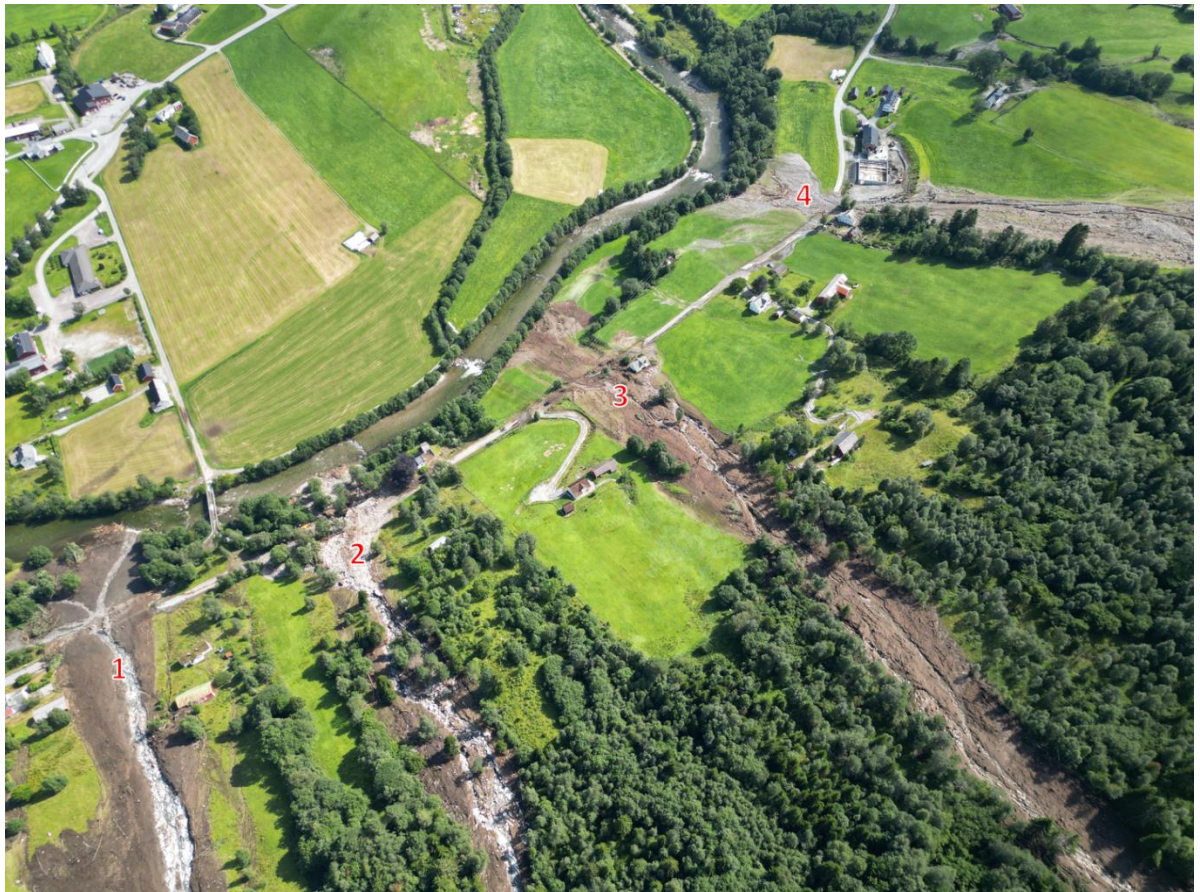
Stor skade på Langevegen, utvasking særlig mellom Langevegen 39 og 46.

Figur 7. Dronebilde tatt fr Lange mot nord/nordvest. Skredene som krysser veien er nummerert i henhold til beskrivelse under. Se kart under (Figur 8) for detaljert plassering.

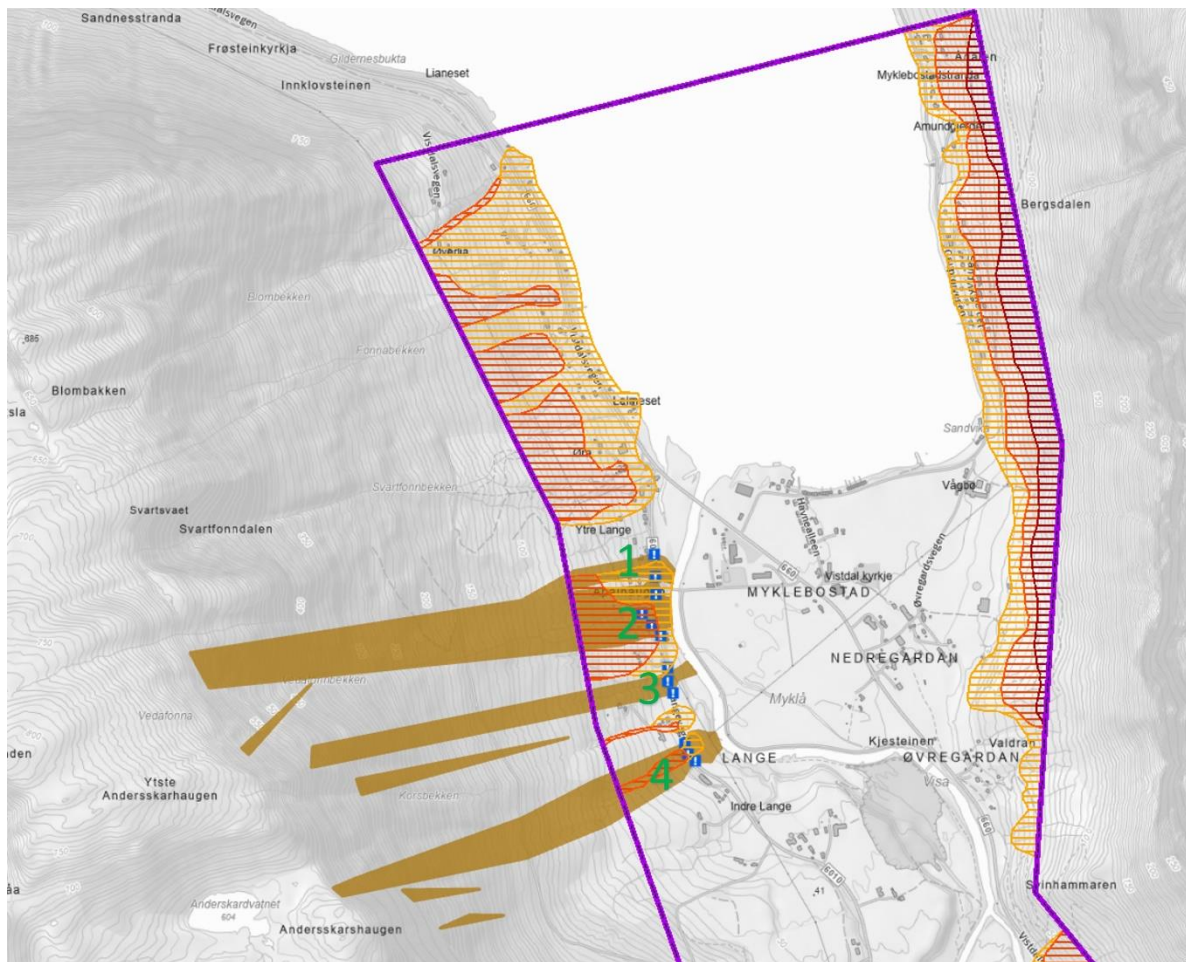
Figur 8. Utlipp fra NVEs faresonekart der skredlobene som er observert er plottet i felt. De 4 skredlobene som krysser veien er nummerert fra nord til sør (1-4). Merk at skred 1 og 2 er ulike utløp fra samme løснеområde. Det er også markert flere skred høyere i terrenget som ikke når ned til vei og bebyggelse, disse er observert på nært hold fra drone. Ved kryssing av veien er skredlobene plottet i detalj, men utbredelsen av skredbanene oppover i terrenget er omtrentlig.

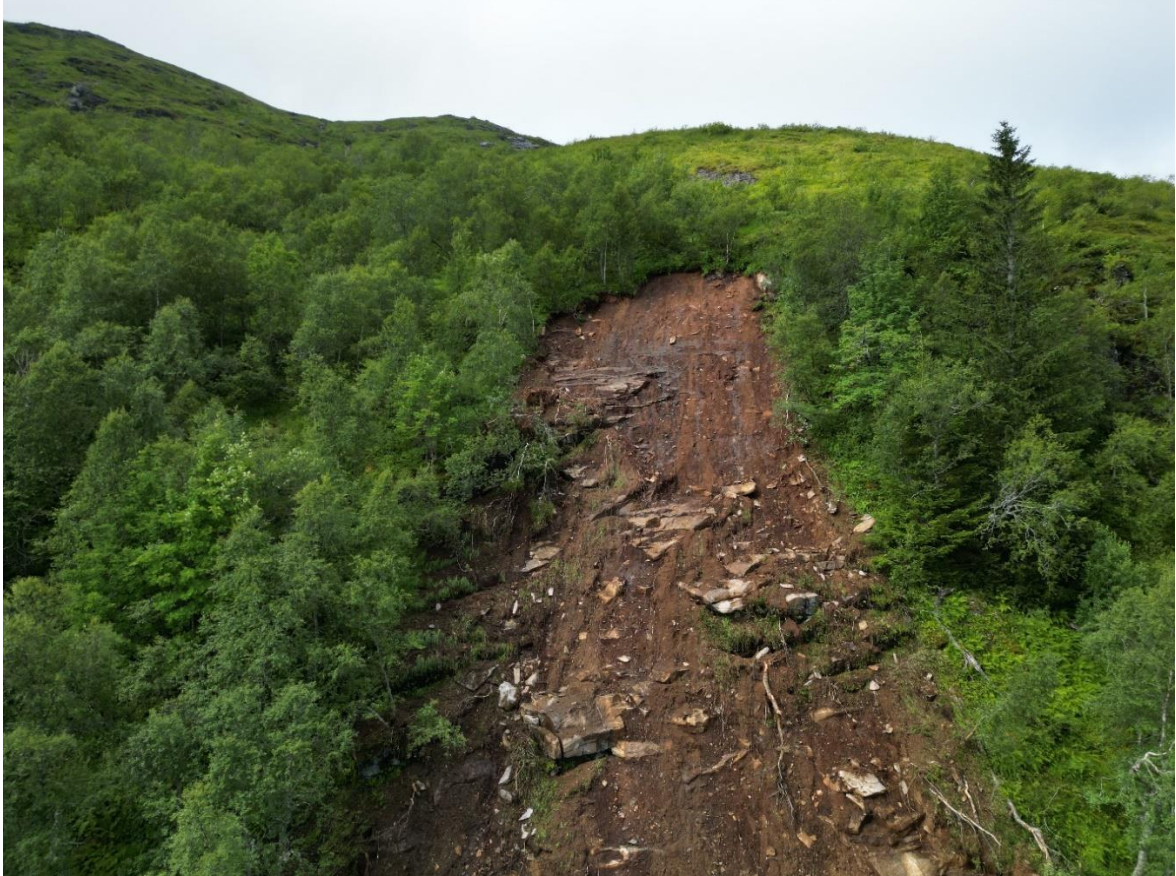
Skredet har starta nord for Vedafonnbekken og sør for Svartfonnbekken. I kartgrunnlaget er det markert en bekk fra toppen av fjellryggen ca. 780 moh. som opphører ved ca. 400 moh. Det ser ut som løснеområdet er i tilknytning til denne (Figur 9).

Figur 9. Løsneområdet for skred 1 og 2 ca. 750 moh. nord for Såta/Vasstinden.

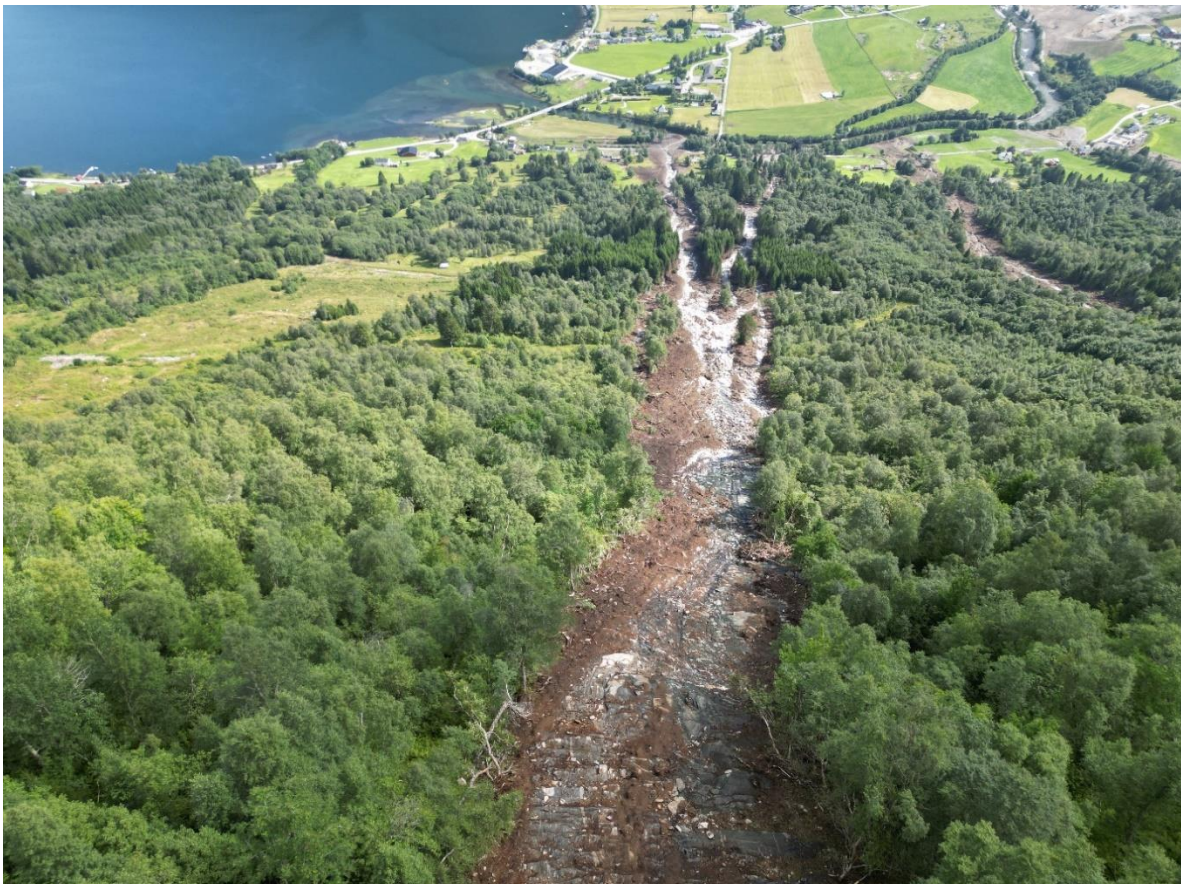
I nederste delen av skogen deler skredløpet seg med et lite løp i sør (skred 2) og et i nord (skred 1). Nordlig løp (1) går ned nord for Langevegen 29 og sør for Langevegen 25, og følger et bekkeløp som ikke er navngitt. Skredet har truffet det nordlige krysset mellom Langevegen og Vistdalsvegen. Vann- og jordmasser har nådd elva nord for broen, dette samsvarer med faresone 1/5000 (NVE 2023). Ingen av skredene har gått over elva, oppdemming har derfor ikke vært en problemstilling.

Skredmassene som ligger i skredbanen er finkornet og består av jordmasser med spredt stein og enkelte blokker. Dette skiller seg fra den sørlige skredarmen (2) som er dominert av grov stein og blokk.

Figur 10. Skredløpene 1 og 2 sett ovenfra, skredløp 3 og 4 til høyre i bildet.

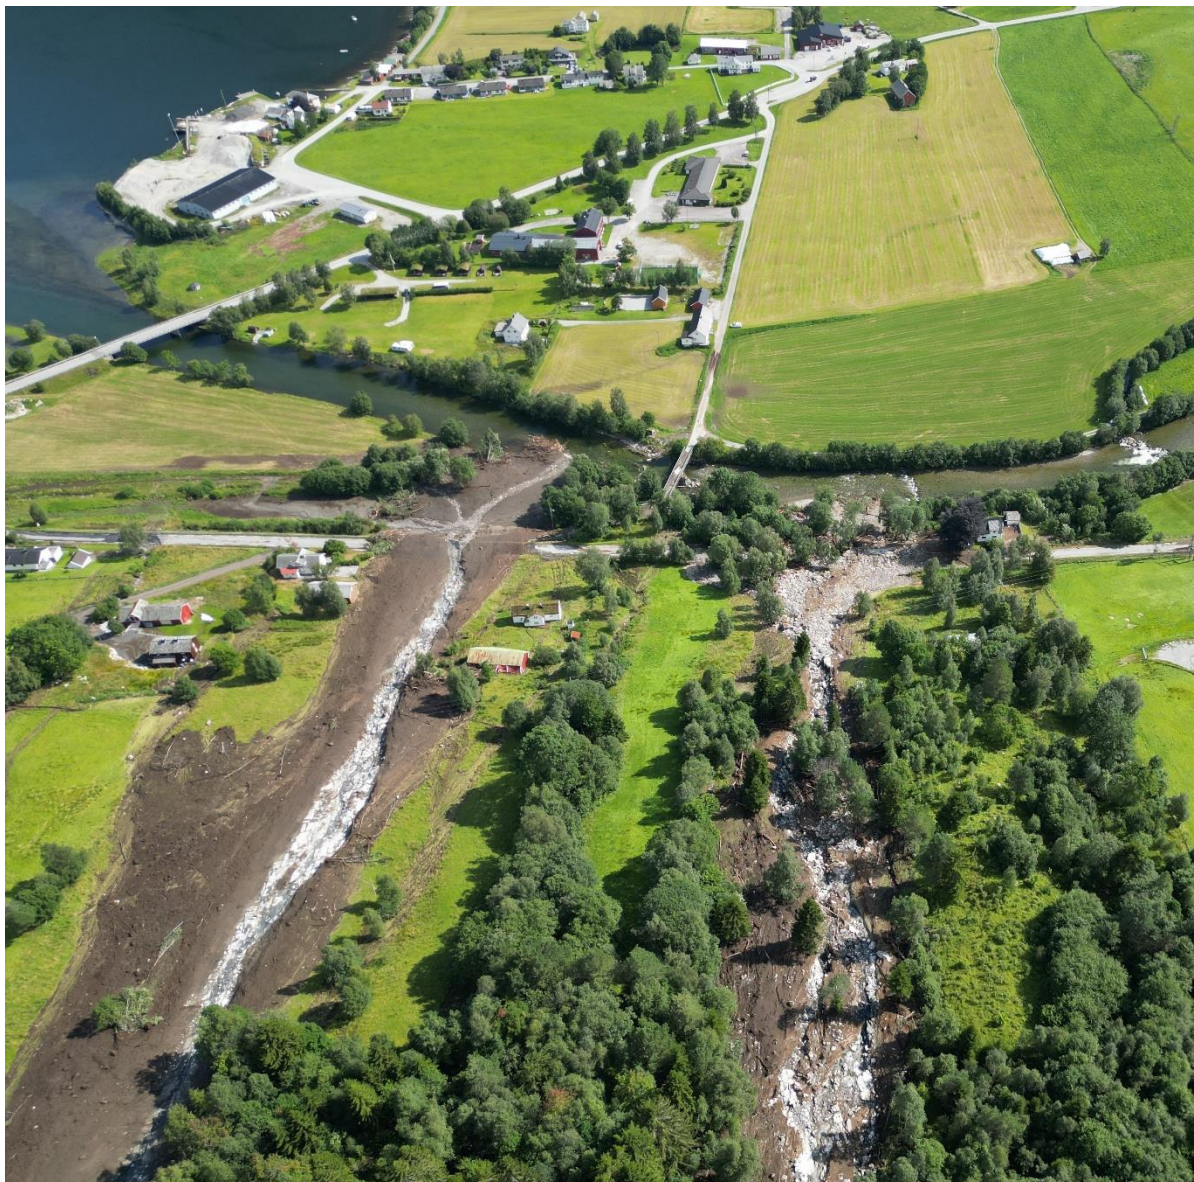
Skred 2 er den sørlige armen som skiller dette fra skred 1 (Figur 10, Figur 11). Skredet skiller seg fra 1 ved at dette er grove steinmasser som har ført til store ødeleggelser av bygningsmasse, Langevegen 39, og vei. Det ser ut som vannmassene som har tatt dette sørlige løpet har reaktivert større steinmasser (ur) i nedre del av skredløpet. Skredmassene har også her nådd elva. Utløpet samsvarer med faresone 1/5000 (NVE 2023).

Figur 11. Dronebilde som viser nedre del av skred 1 (venstre) og skred 2 (høyre). Skred 1 er dominert av finere jordmasser, mens skred 2 har grove stein og blokk. Skred 2 har ført til ødeleggelser av bygninger og vei.

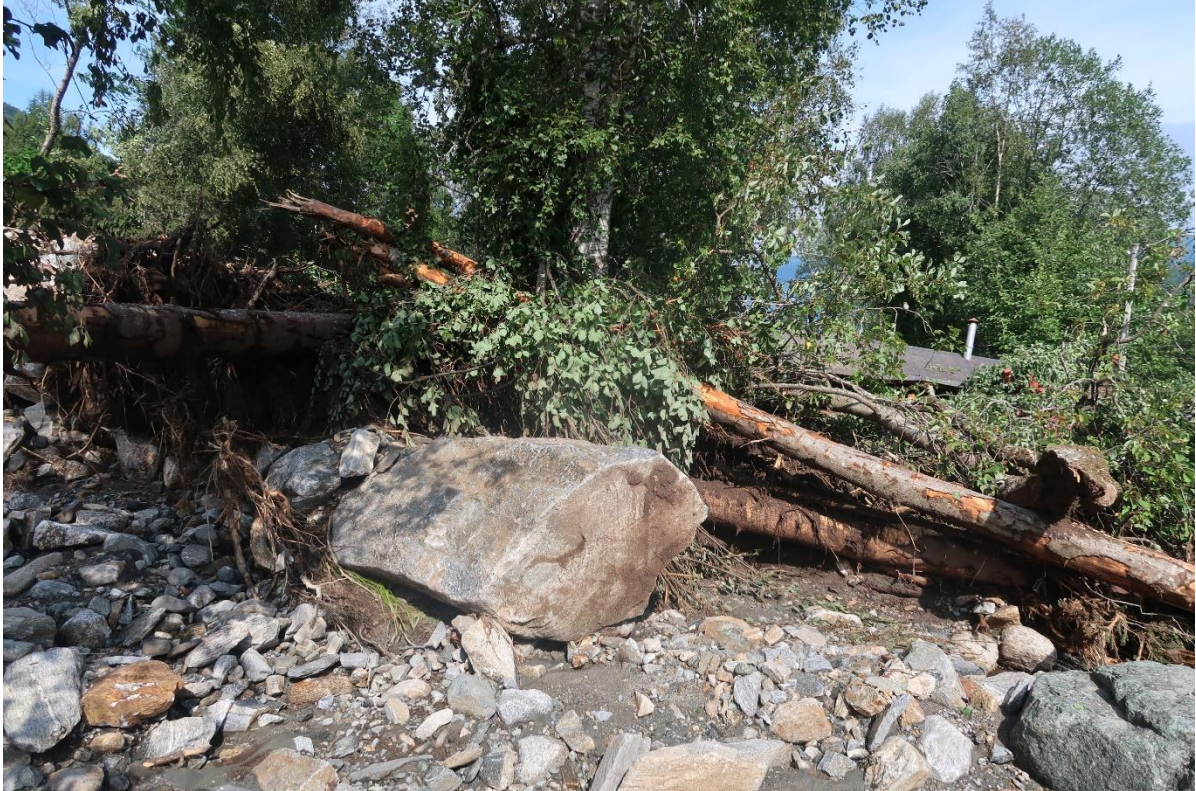
Figur 12. Skred 2 i krysningspunkt med veien. Grov blokk, steinmasse og trær. Langevegen 39 er løftet av grunnmuren og ligger bak trærne. Deler av veien er gravd vekk.

Dette punktet ble vurdert som relativt sikkert i forhold til nye skredhendelser 31. juli. Det er fare for kollaps av skredgrop i veien, og det er knyttet usikkerhet til drenering under veien (stikkrenner). Det anbefales å undersøke om veien er stabil.

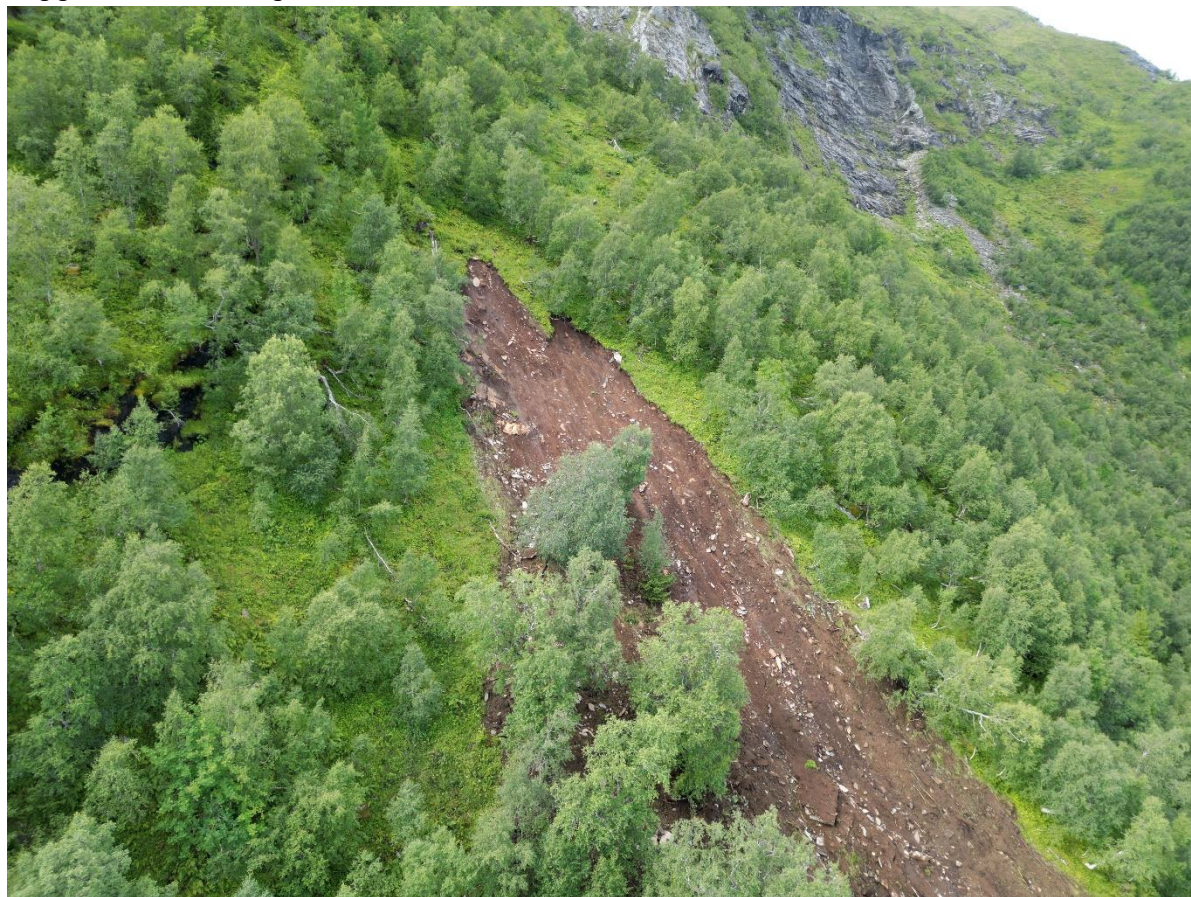
Løsneområdet ligger sør for Vedafonnbekken og nord for Korsbekken, ca. 525 moh. Skredet har ikke løsna i en etablert vannvei som er markert på kart (Figur 13), men følger bekkeløp som starter ca. 70 moh. i nedre del (Figur 14). Skredet når elva, men går ikke over den.

Figur 13. Løснеområdet for skred 3 ser ikke ut til å ligge i en etablert vannvei/bekkefar.

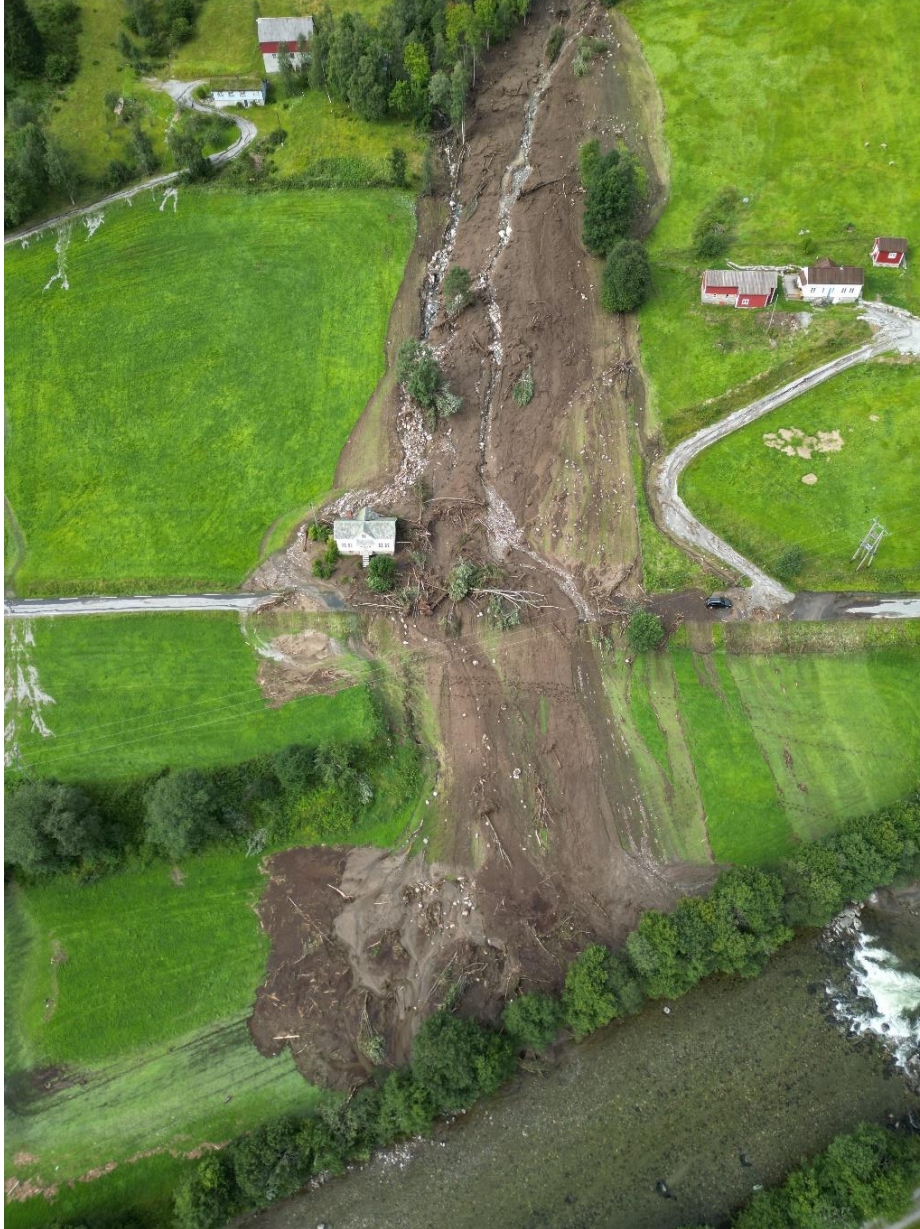
Skredmassene er har høyt innhold av jord, med litt forekomst av stein midt i skredbanen og i sørlig del (Figur 14), trolig grunnet vannets utvasking i etterkant av skredet. Skredmassene følger vannveien som går nord for Langevegen 73 ned til Langevegen 61, hvor det er en oppstuvning mot husveggen. Massene passerer på begge sidene av huset, og er avsatt videre over veien helt ned mot elva. En bil står helt nede ved elva, trolig fraktet dit av vannmassene.

Figur 14. Skred 3 ved Langevegen 61, sett mot vest. Det er mest steinmasser langs det sørlige bekkeløpet (venstre), og mer jord langs det nordlige løpet (høyre).

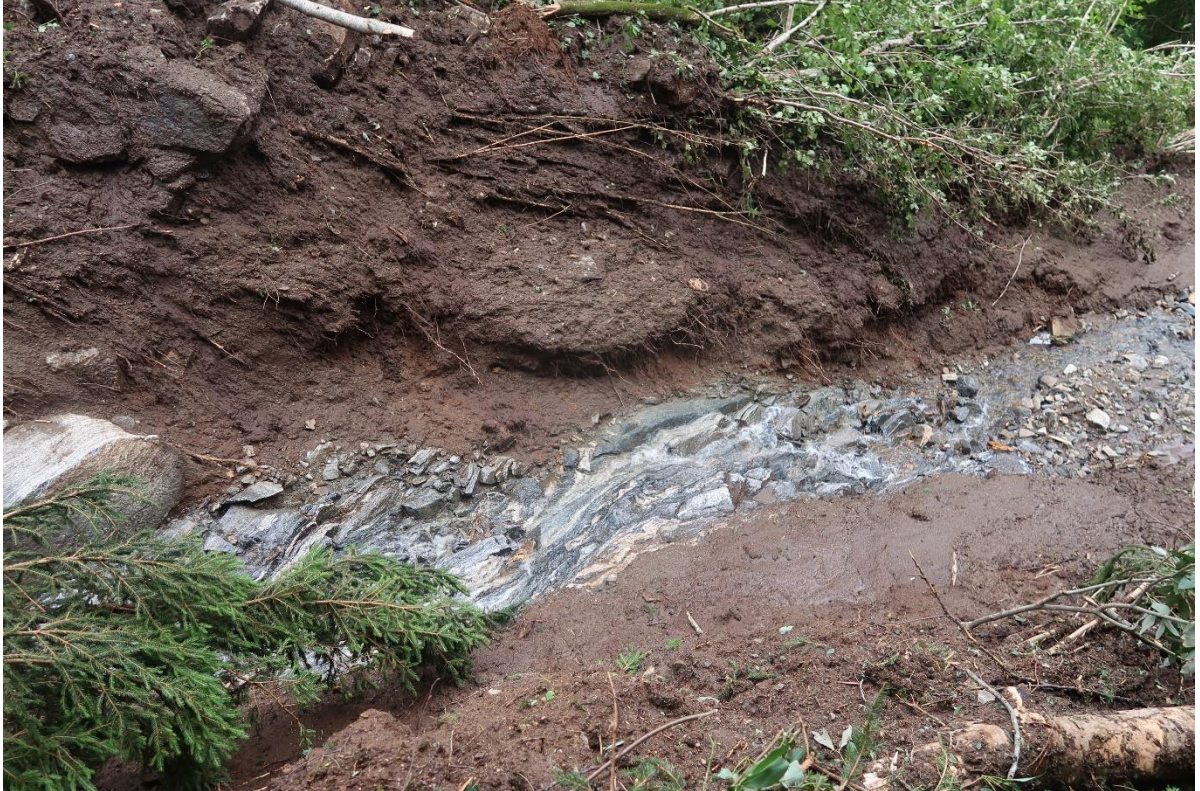
Høye sidekanter med tykke jordmasser og morene i området rundt skogsveien, ca. 165 moh. var medvirkende til at det ble gitt råd om å forlenge evakuering i påvente av mulig styrtregn på kvelden 31. juli (Figur 15).

Figur 15. Tykke jordmasser langs kanten av skredløpet for skred 3 ca. 150-170 moh. Selve bekkeløpet er erodert til glatt berg.

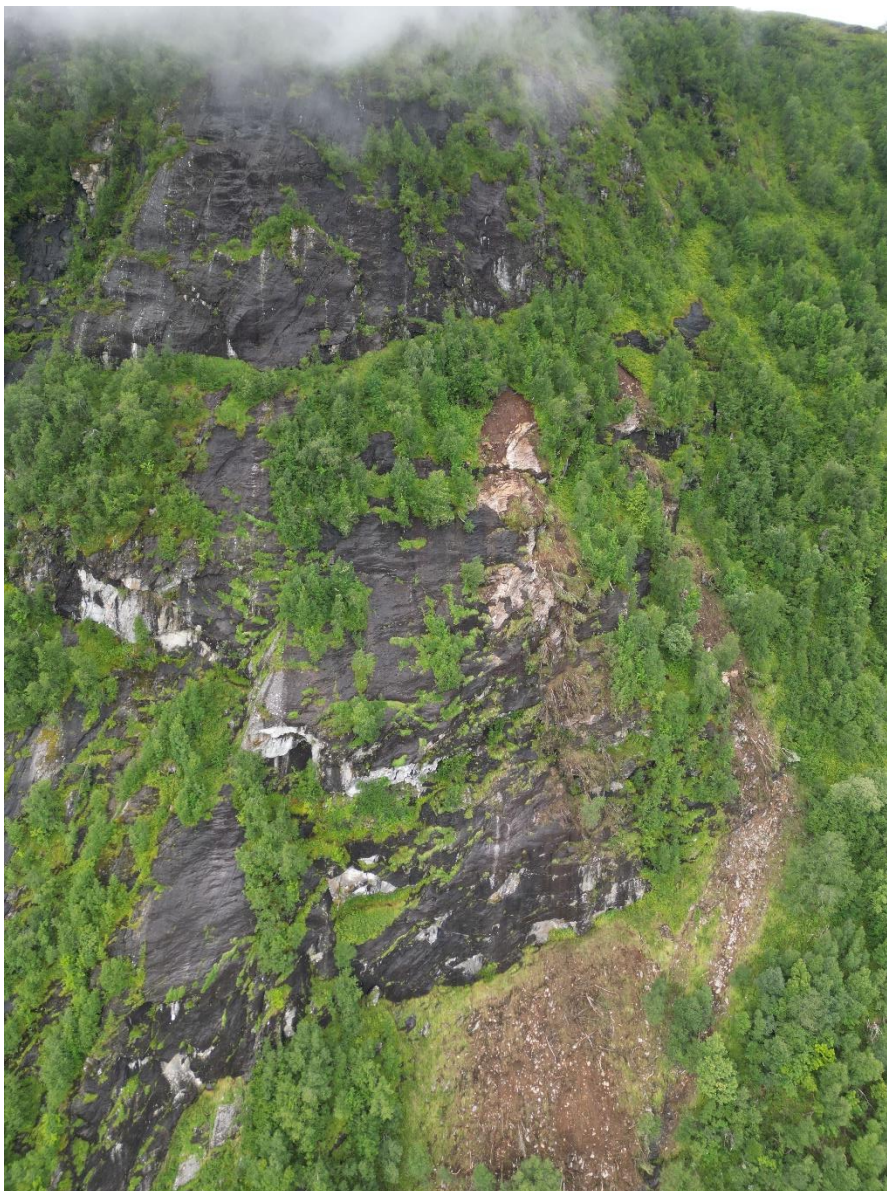
Flere løснеområder under Andersskarshaugen som delvis har samla seg nedover fjellsida. Det er trolig tilført vann til løsmassene fra glatt berg over løснеområdene, men skredene har nok lite sammenheng med tidligere etablerte vannveier.

Figur 16. Løснеområder i toppen av skred 4 fra vinkel 1, under Anderskardshaugen (631 moh.). Løснеområdene er tydelige under berget ca. 600 moh. På enkelte punkter kan det se ut som det har løsnet torv, stein og jordmasser også over bergpartiet. Det kan også se ut som det har løsnet masser over venstre del av bildet som ikke har endt i skredet (4) som nådde ned til veien.

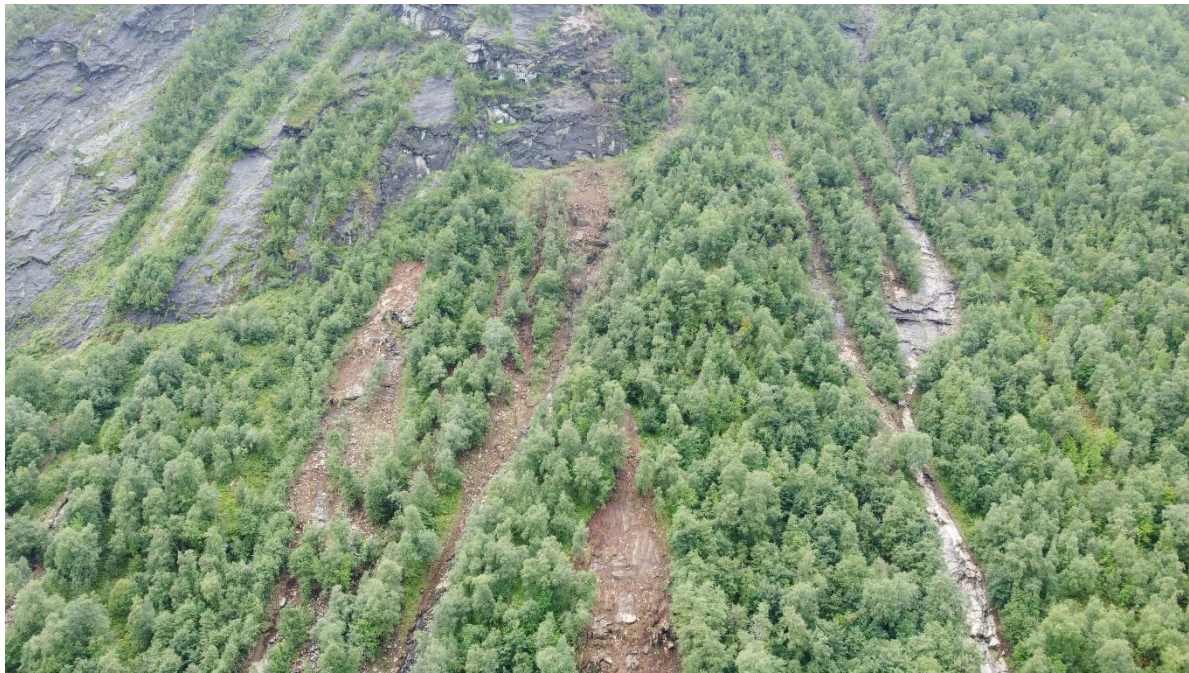
Figur 17. Løsneområder i toppen av skred 4 fra vinkel 2, under Anderskardshaugen (631 moh.). Løsneområdene er tydelige under berget ca. 600 moh. På enkelte punkter kan det se ut som det har løsnet torv, stein og jordmasser også over bergpartiet. Det kan også se ut som det har løsnet masser over venstre del av bildet som ikke har endt i skredet (4) som nådde ned til veien.

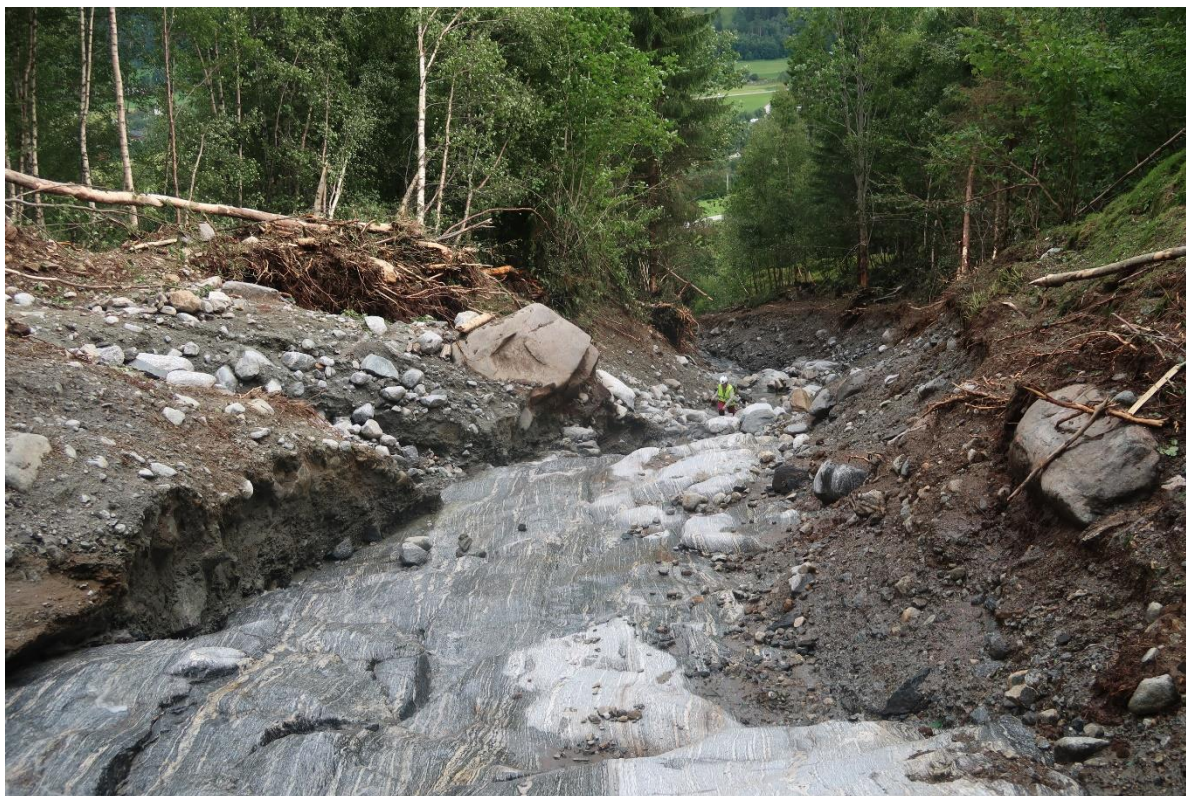
I skredbanen er det mye rent berg. Løsmassedekket på inntil 2,5m har gått med i skredet (Figur 18). I bunn spres skredmassene utover et jorde og går over veien sør for Langevegen 81 og videre ned på et nytt jorde og ut i elva, men ikke over den. Skredmassene består for det meste av stein i ulike størrelser, det antas at finere materiale er vasket ut.

Figur 18. Skredløpet for skred 4 ca. 130 moh. Selve løpet er rensket til glatt berg, mens det er betydelig mektighet av morenemasser langs sidene,

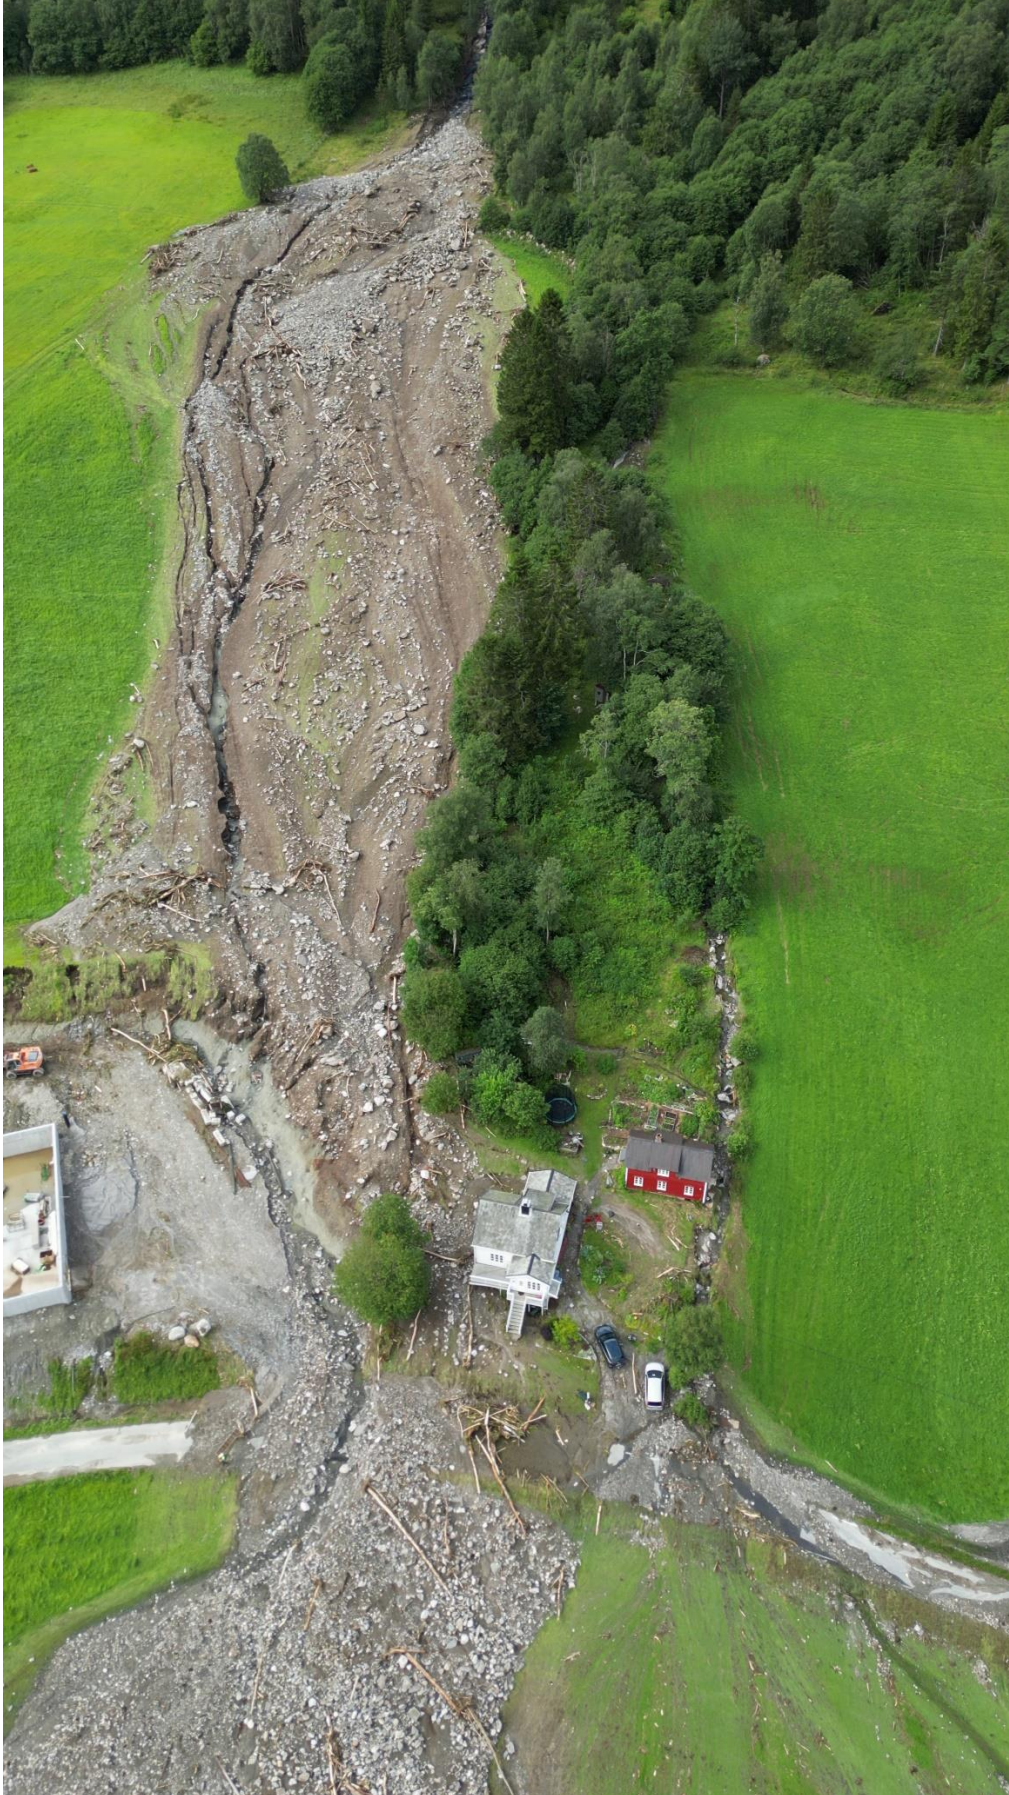
Figur 19. Skred 4 ved Langnesvegen 81. Skredmasser har etablert nye vannveier over jordet til venstre, den opprinnelige bekken kommer ned på høyre side av det røde huset.

I NVE atlas er det tegnet faresoner 1/1000 som når Langnesvegen 81, og 1/5000 som krysser veien og når halvveis til elva. Skred nr. 4 har lenger rekkevidde og større sideveis utbredelse enn faresonene.

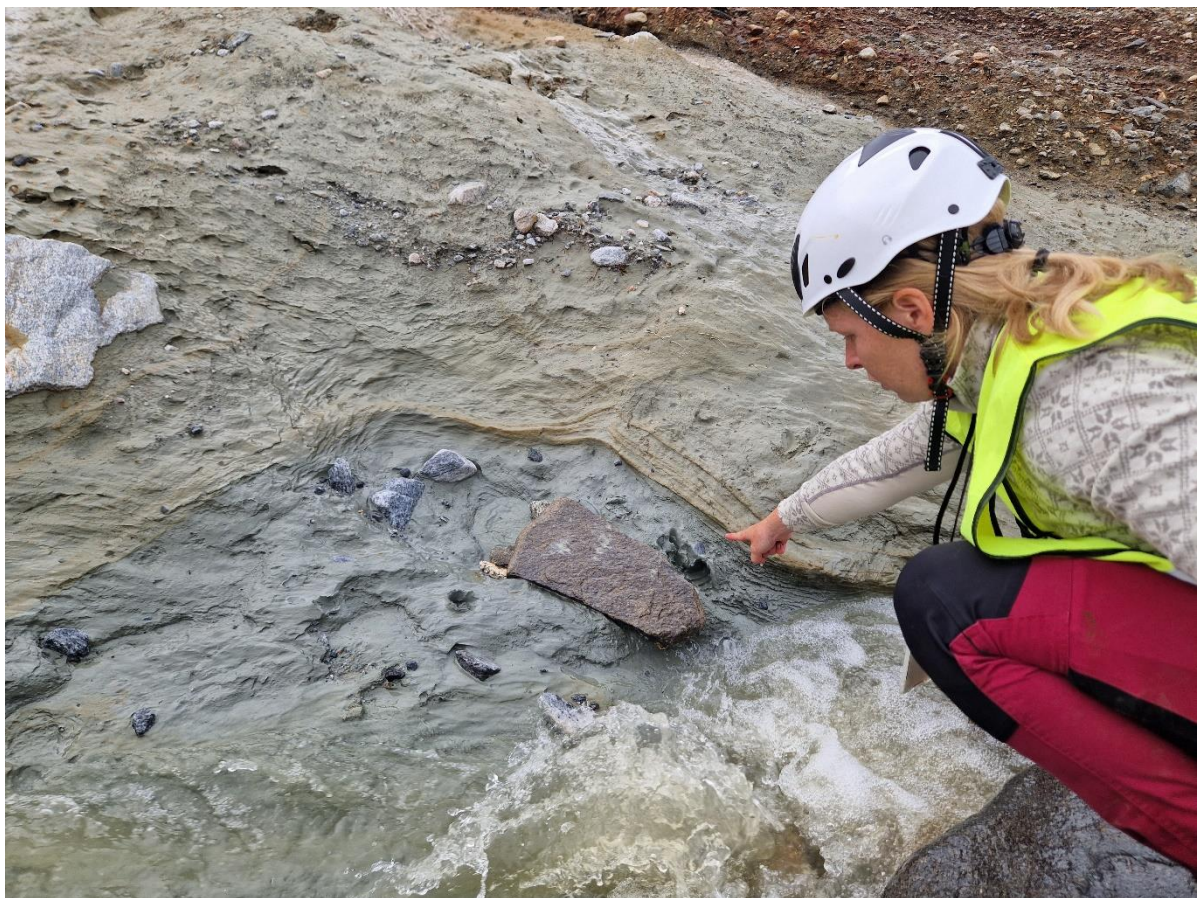
Like sør for Langevegen 81 er det gravd ut for vei i forbindelse med etablering av nytt fjøs. Skredet har gått i denne veien, og i skjæringa langs veiens nord- og vestsida observeres det leire under ca. 1,5 m matjord. De øverste 1,5 m av leira oppleves som fast/svært fast og har en lys brunfarge i forbindelse med befaring. Det ble gjort forsøk på å stikke i leira med armeringsjern uten å få noen inntrengning av betydning (Figur 20).

I et par mindre områder er leira mer grå og bløtere. Denne leira kan gjennomtrenges med armeringsjern. Det gjøres flere forsøk med armeringsjern og maksimal innsynk er på 40 cm. Det antas derfor at dette er et tynt lag. Skredmassene har kommet nedover jordet og medført en mindre økning i belastning på leira, men sett i forhold til at det er et tynt lag og ingen sammenhengende forekomst vurderes dette lite problematisk. Det antas at leireforekomsten kiler ut og forsvinner videre oppover i fjellsida. Den sees ikke igjen i jordprofilet som er blottlagt av skredet i toppen av jordet. Det er sannsynlig at forekomsten øker på mot dalbunn, men der har ikke skredmassene tilført noe belastning av betydning.

Figur 20. Leirholdige men relativt faste masser i skredbanen for skred 4 ved Langevegen 81.

Både morenemassene langs øvre del av skredløpet og de leirholdige massene ved veien ble vurdert som stabile 31. juli. Det ble likevel vurdert som fornuftig å forlenge evakueringen på grunn av stor avrenning i nye bekkeløp og i påvente av mulig nytt styrtregn.

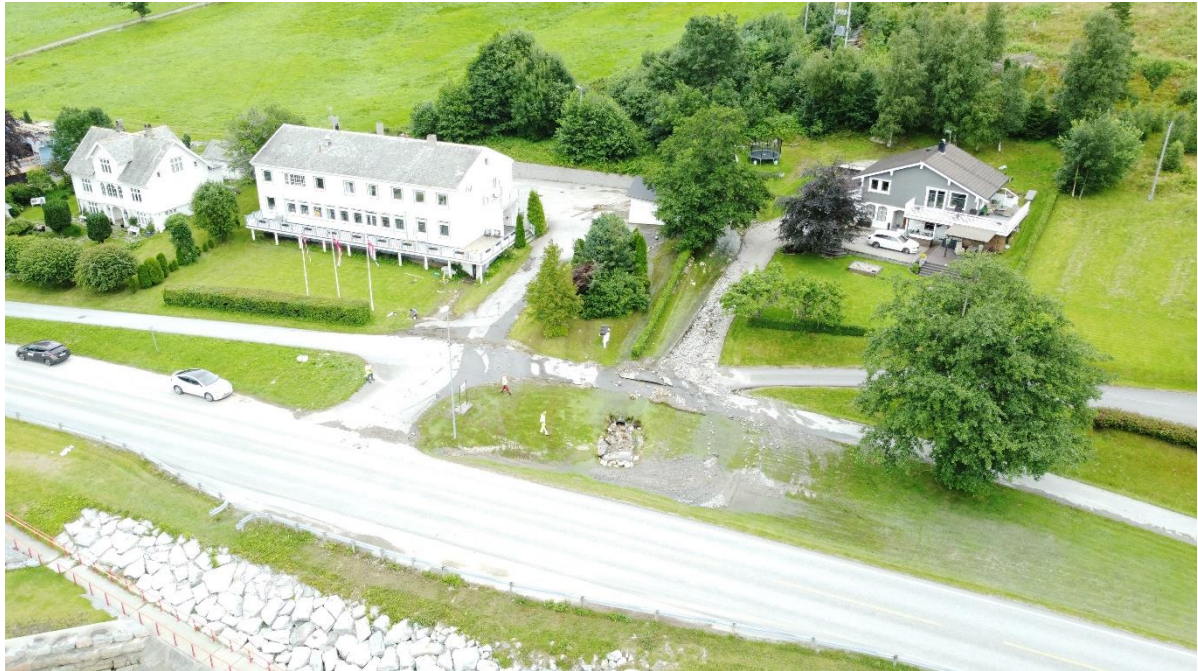
Figur 22. Eidsvåg fjordhotell og grått bolighus til høyre (nr. 118). Stikkrenne mellom bygningene har mest sannsynlig gått tett, og vannmasser har flommet mot hotell og ødelagt oppkjørsel til nr. 118.

Det kommer en bekk ned mellom Prestegardsvegen 116 og 118. Denne er lagt i rør med inntak sørøst på tomten til Prestegardsvegen 118, og utløp mellom gangvei og fylkesvei. I forbindelse med befaring flommer det over fangdammen som er etablert ved inntak. Dette skyldes trolig at inntaket er delvis tett. Det kommer noe vann ut av stikkrenna nede ved gangvei/fylkesvei, men røret er ikke vannfylt. Stikkrenna under fylkesveien er åpen.

Det vurderes at dette er en lokal problematikk med ei tett stikkrenne, samt at kvikkleira ligger på en såpass stor dybde, at dette ikke medfører noen fare for skred. Skader og utfordringer i området anses som rene flomhendelser.

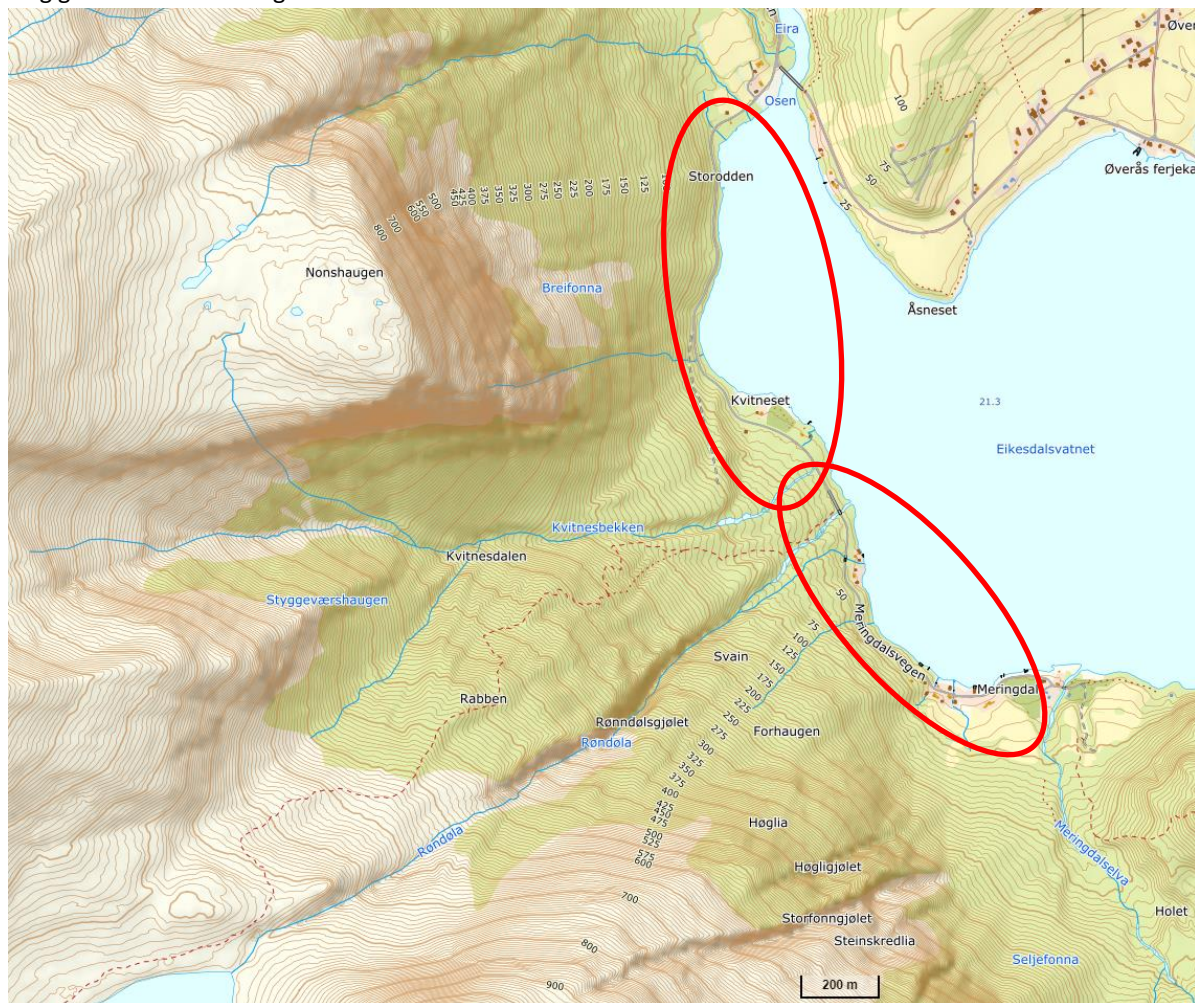
Den kommunale vegen på østsiden av Eikesdalsvatnet, Meringdalsvegen (Figur 23) ble rammet av 3 skred av størrelse som har gått over veien, samt 1 inne ved campingplassen. Et av skredene har medført skade på veien, og skredet ved campingplassen har medført kraftig utvasking av en internvei på campingplassen. Det sees også mindre mengder skredmasse i noen bekkeløp langs veien.

Figur 23. Meringsdalsvegen på sørsiden av Eikesdalsvatnet ble stengt av flere skred.

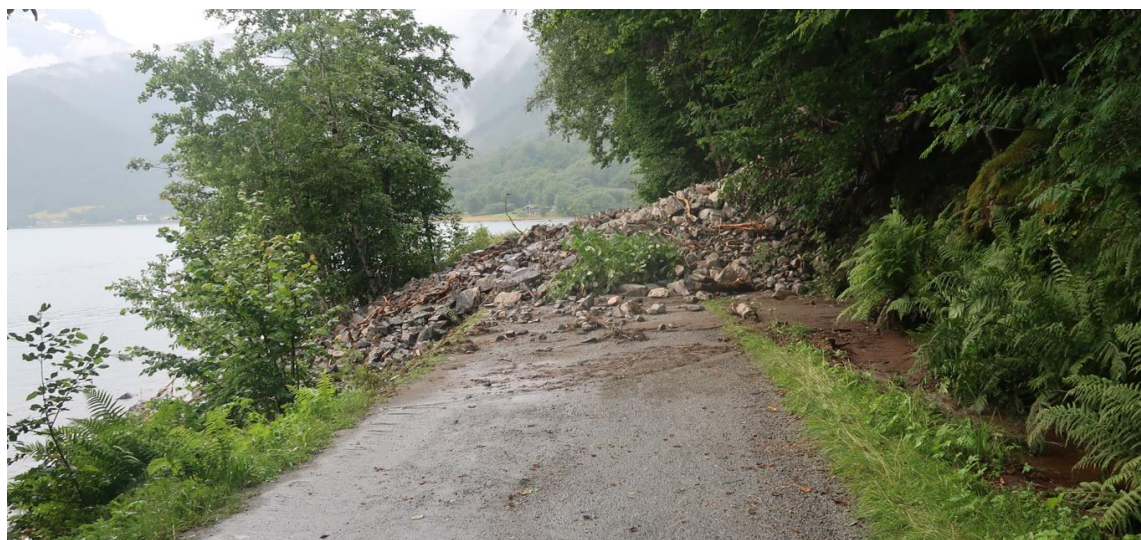
Det vurderes at glatt berg har blitt rammet av svært store vannmengder på kort tid. Konsentret avrenning har sannsynligvis revet med steinblokker og jordmasser i ur under bergveggen. Bratt terreng har ført til at skredmassen har nådd veien og vannet nedenfor.

Figur 24. Et av skredpunktene der skredmasser blokkerer Meringsdalsvegen.

Stenging av veien ble anbefalt opphevet ettersom det ikke ble observert ustabile partier i fjellsiden. Skredfaren er likevel ikke endret, slik at tilsvarende hendelser kan oppstå ved nye hendelser med store nedbørsmengder. Det kan være risiko for at enkeltblokker er mer ustabile etter hendelsen, det var ikke mulig å få detaljert oversikt med drone grunnet tett vegetasjon.
