NOTAT

Oppdrag	Vistdalen, Molde - skredhendelser 30.07.23	Dokumentkode	10252921-RIGberg-NOT-001
Emne	Geologisk og geoteknisk vurdering	Tilgjengelighet	Åpen
Oppdragsgiver	Norges vassdrags- og energidirektorat (NVE)	Oppdragsleder	Mari Åmellem Brøto
Kontaktperson	NVE v/Odd Are Jensen	Utarbeidet av	Herbjørn P. Heggen/Silje Mordal/Alf Petter Nergård
Kopi	NVE v/Gert Vidar Høgseth	Ansvarlig enhet	10233013 Ingeniørgeologi vest

Geologisk og geoteknisk vurdering

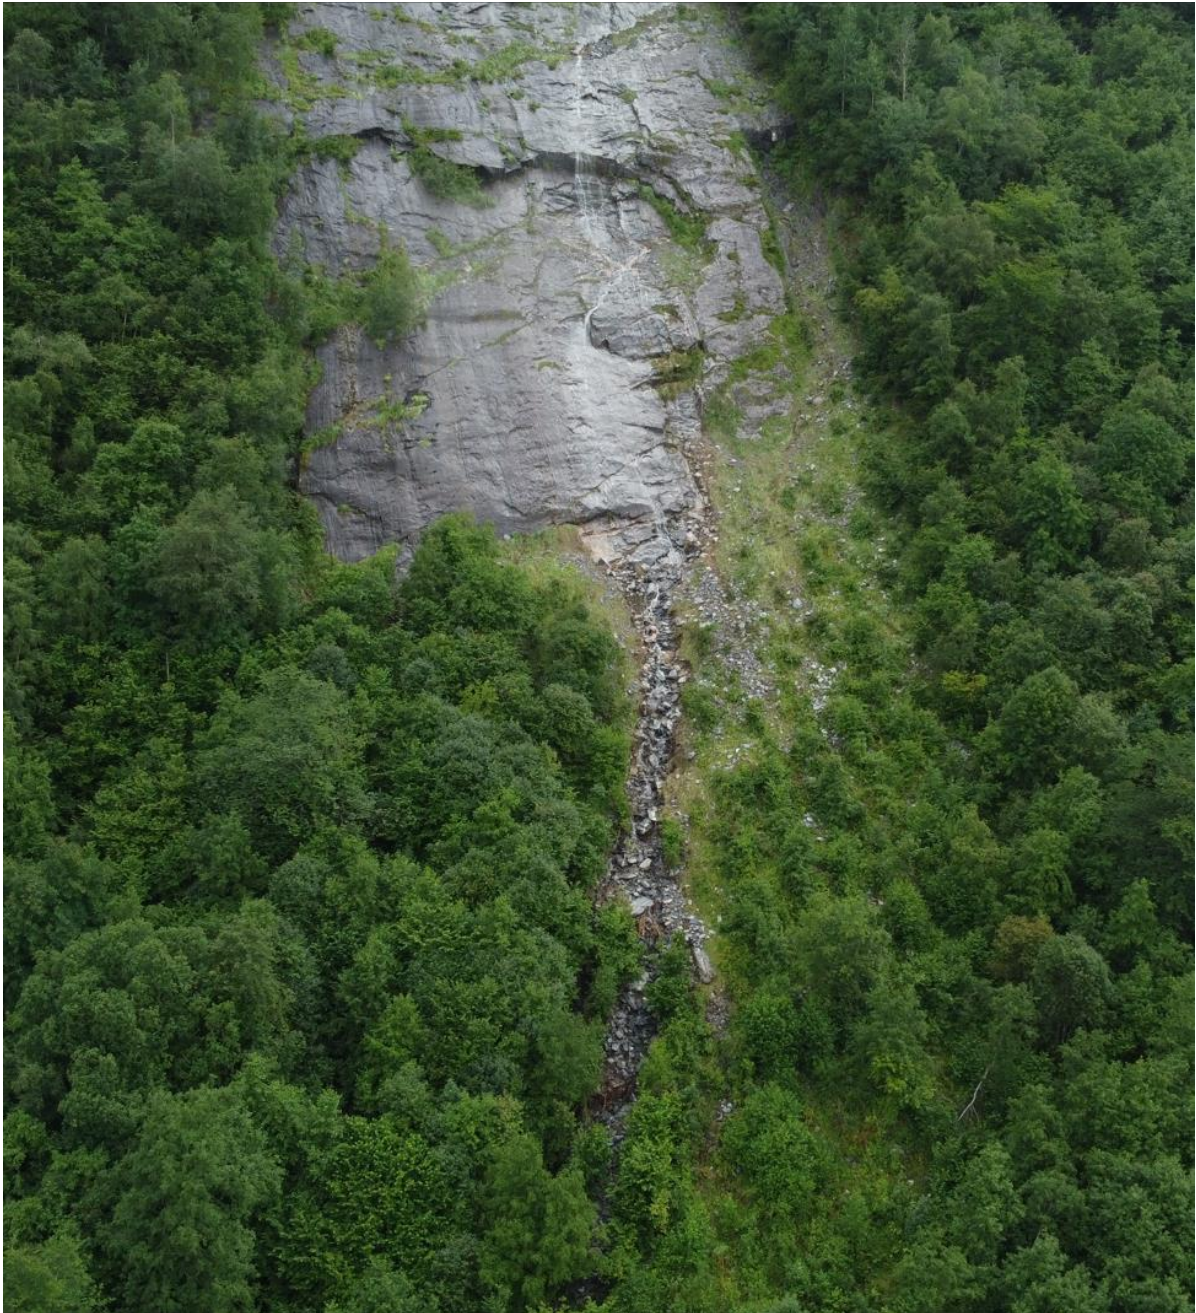
Løsneområdet for det største skredet langs veien er kontrollert med drone uten å finne noe gjenliggende masser av betydning.

Figur 25. Et av løsneområdene der stein og jordmasser i ur under berget sannsynligvis er aktivert av store vannmengder.

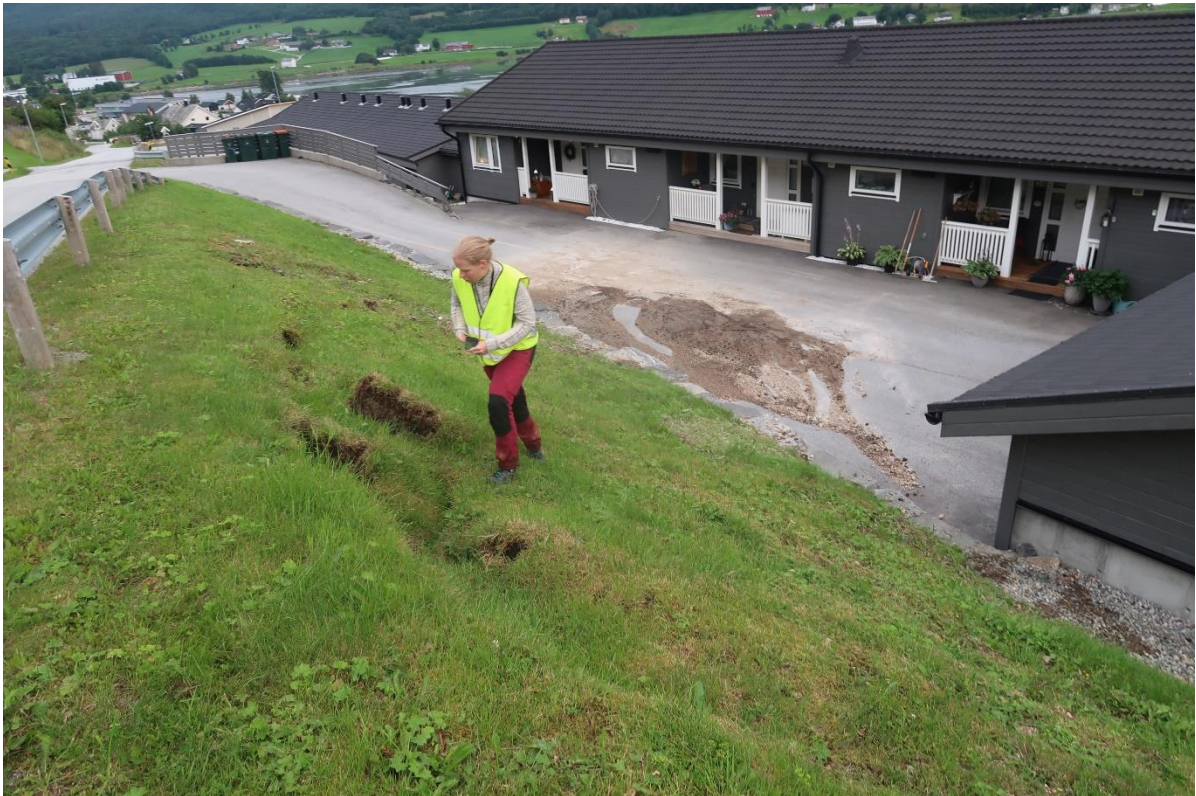
Det observeres en overflateutglidning av topplaget i ei noe bratt skråning mellom veien og parkeringsplassen bak Solbjørbakken 30-34 (Figur 26). Det er sprekker i bakkant av utglidninga hvor det sees et topplag av jord og under dette et sandholdig materiale. I noen av sprekkenes sees større steiner under det sandholdige materialet som trolig er veioppbygninga. Utglidninga er i størrelsesorden 2 x 4 m, og sprekkenes i bakkant er på det største 20 cm breie. Nærmeste borpunkt, BP4 i [2], gir ikke mistanke om kvikkleire.

En del finere masser er vasket ut på parkeringsplass under skråningen.

Figur 26. Utglidninger ved Solbjørbakken.

Det vurderes at utglidningen skyldes vannmasser fra grøfta nord for veien har gått gjennom veioppbygninga og medført vanntrykk mot jordmassene sør for veien. Det kan ikke utelukkes at de løse jordmassene vil bevege seg ved neste regnskyll dersom det kommer vann gjennom veifyllinga, men dette vil ikke medføre noe mer enn jordmasser som kommer ned på parkeringsplassen. Dersom jordmassene glir ut, bør det gjøres en vurdering på om man bør stenge hele eller deler av veien, og det kan vurderes å kontakte geolog/geotekniker for vurdering.

Generelt anbefales at jordmassene fjernes og at det etableres sikker skråning med egnede masser før ny tilsåing.

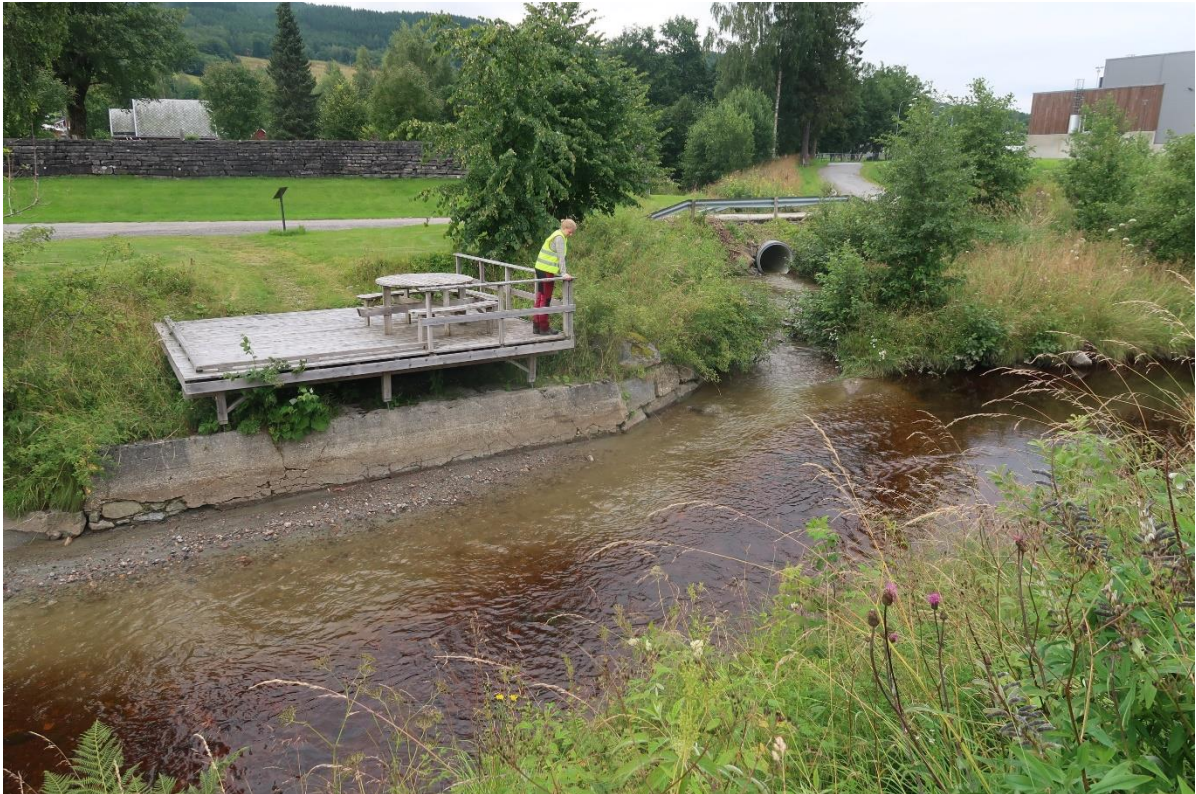
Eidsvåg elva har klart vann i der den møter en bekk øst for Nettet kirkegård, mens bekken som er lagt i rør og har utløp øst for kirkegården har noe blakking/lys grå/brun tone (Figur 27). Bekken følges derfor oppover, og fargen er konstant. Det vurderes at bekken må ha hatt stor vannføring under uværet og at inntaket nord for krysset Åsagardvegen og Holtavegen ikke har hatt tilstrekkelig kapasitet. Dette har medført oversvømmelse og transport av finkornede masser utover sentrumsområdet. Situasjonen ved befaring er at bekken er tilbake til opprinnelig løp. Grunnet farge på vannet ble bekken også befart oppe ved Øvervegen (ca. 80 moh.), hvor den fortsatt hadde samme farge. Det vurderes dermed at fargen ikke skyldes utvasking i kvikkleireområdet, men høyere oppe i terrenget.

Figur 27. Sørøst for Eidsvåg kirke renner bekk fra nord gjennom betongrør under veien og møter Eidsvågelva (fra høyre mot venstre). Eidsvågelva er klar, mens det er noe gråtone på vannet fra nord.
