NOTAT

Oppdrag	Vistdalen, Molde - skredhendelser 30.07.23	Dokumentkode	10252921-RIGberg-NOT-001
Emne	Geologisk og geoteknisk vurdering	Tilgjengelighet	Åpen
Oppdragsgiver	Norges vassdrags- og energidirektorat (NVE)	Oppdragsleder	Mari Åmellem Brøto
Kontaktperson	NVE v/Odd Are Jensen	Utarbeidet av	Herbjørn P. Heggen/Silje Mordal/Alf Petter Nergård
Kopi	NVE v/Gert Vidar Høgseth	Ansvarlig enhet	10233013 Ingeniørgeologi vest

Geologisk og geoteknisk vurdering

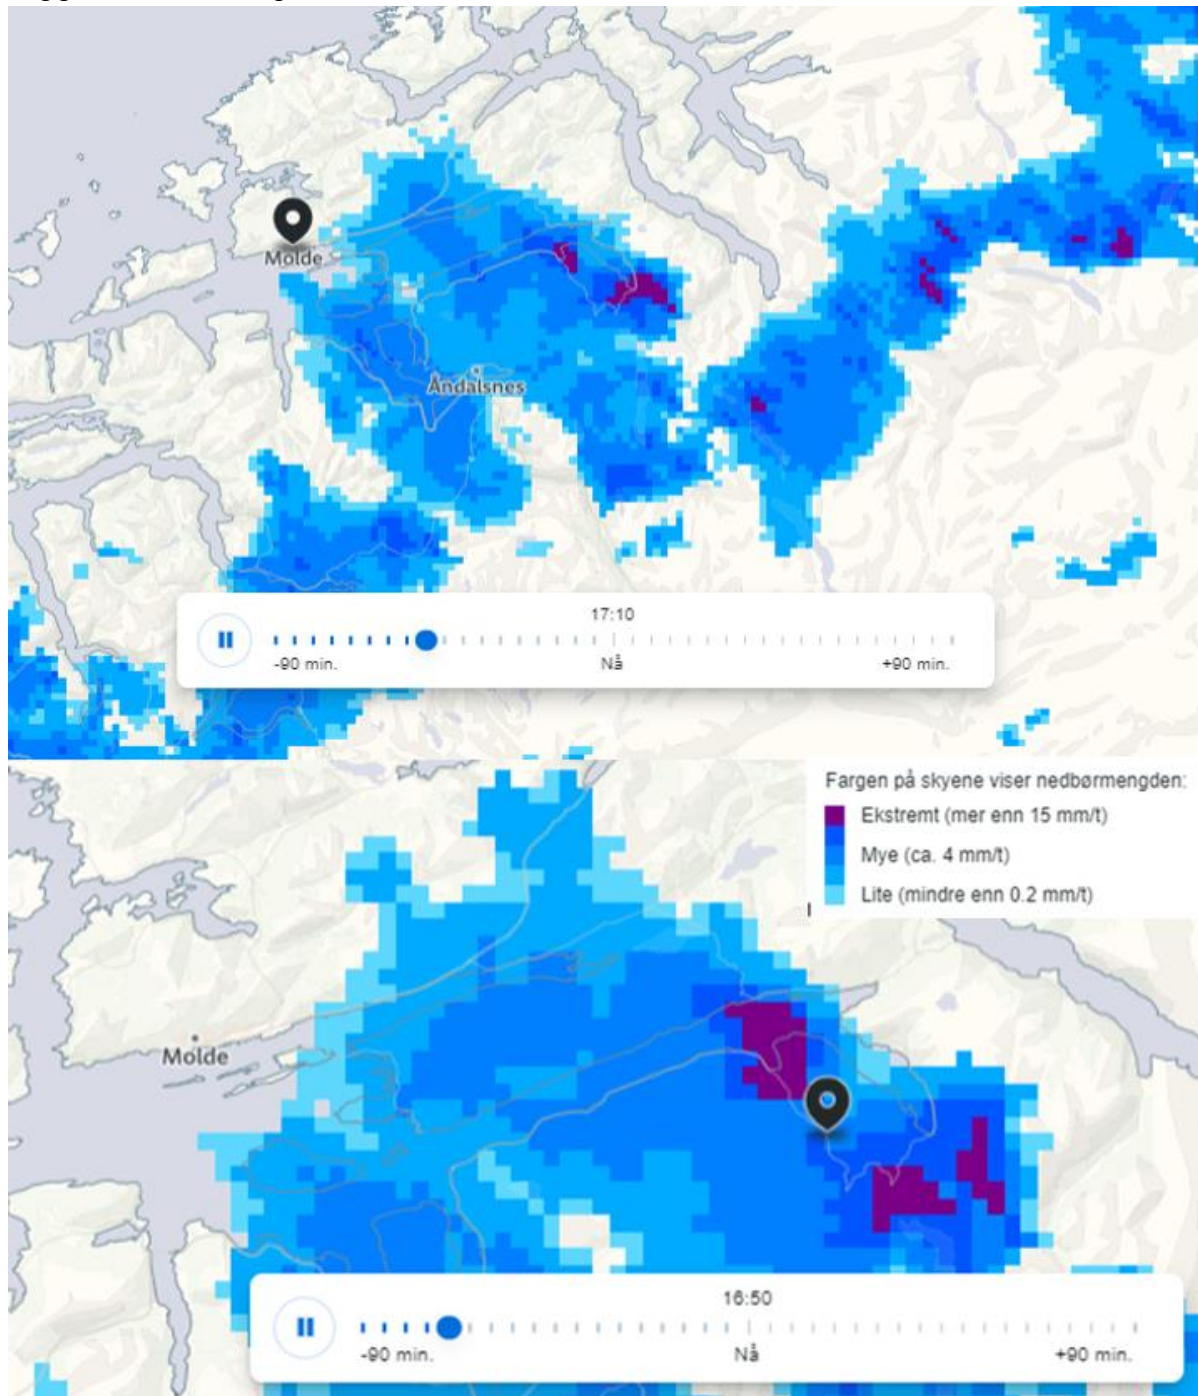
Seksjon for varsling av flom- og jordskredfare, NVE Hydrologisk avdeling har bidratt til sammenstilling av værdata for hendelsen (Figur 2). Seksjonssjef og hydrogeolog Hervé Colleuille har levert foreløpige oversikter som Multiconsult presenterer her. Ifølge MET viste flere Netamo stasjoner 27 mm/t, og det ble også innhentet data fra en privat stasjon i Vistdal som viste 34 mm/t.

Figur 2. Nedbørsdata fra NVE. Markeringen til høyre i nedre bilde viser Vistdal.

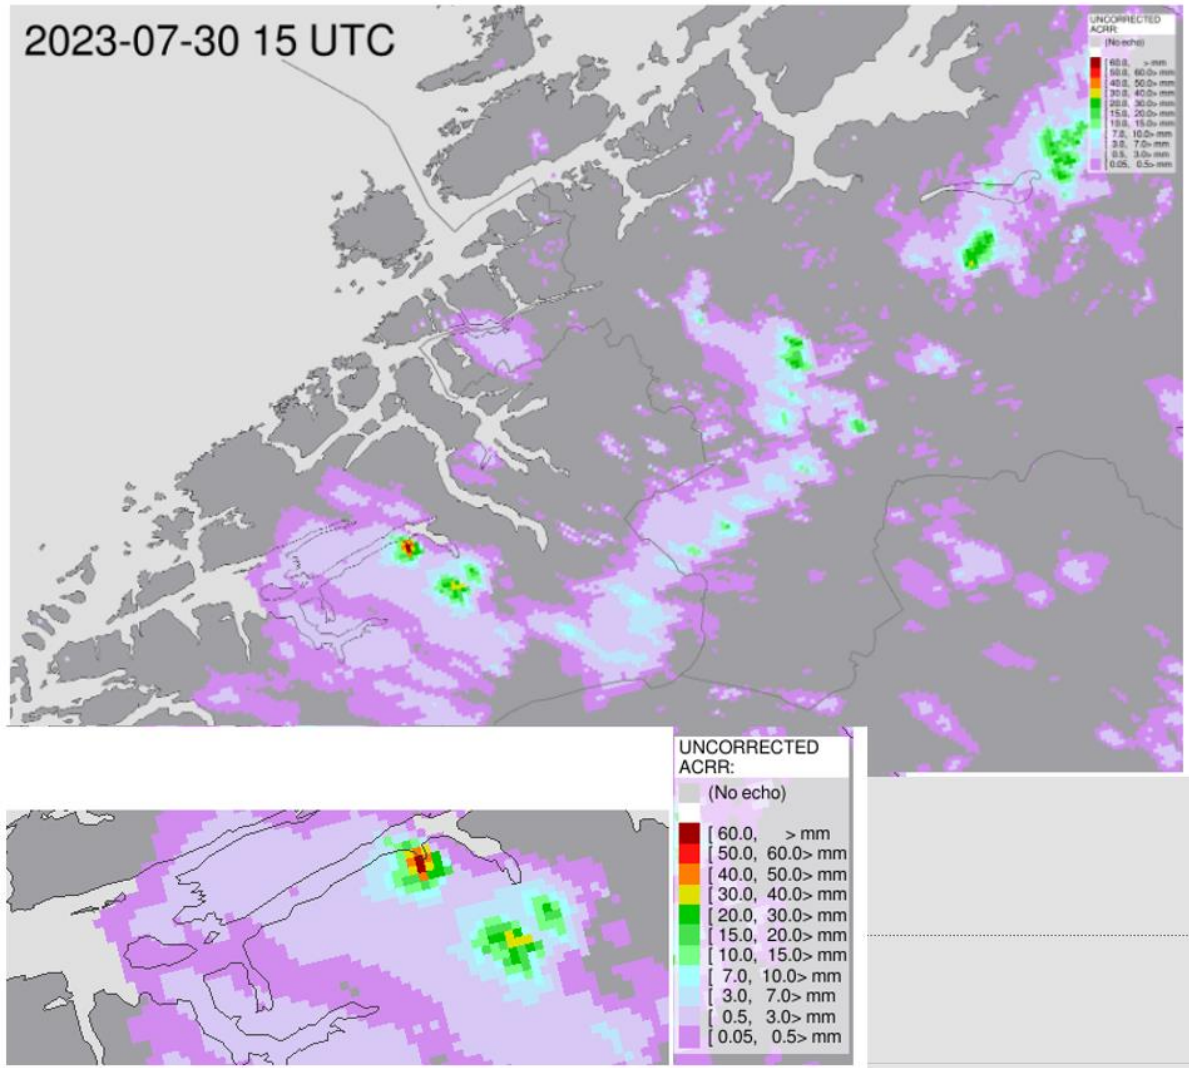
NVE og Colleuille har også levert bilder fra værradar som antyder særdeles fokusert nedbør med >60 mm i Vistdal (Figur 3). Vurderingene er gjort av vakthavende meteorolog Siri Wilberg som antyder ca. 60 mm på 3 timer.

Figur 3. Utklipp fra værradar viser svært kraftig konsentrasjon av nedbør ved Vistdal, utklipp nederst (NVE/MET).

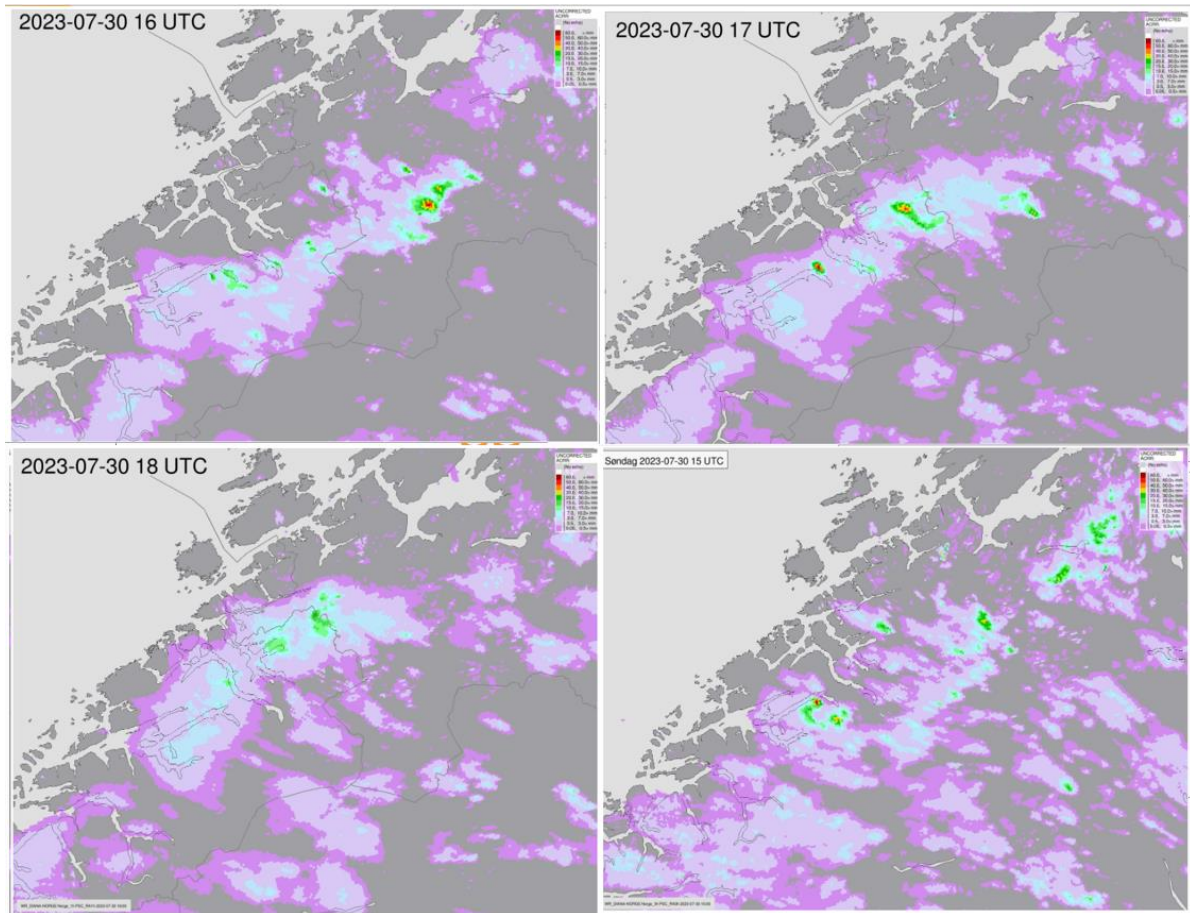
Figur 4. Værradar bilder fra nordvestlandet i perioden 15-18 30. juli (NVE/MET).

Datagrunnlaget fra NVE/MET tyder på svært kraftig nedbør fokusert på et lite område, dette stemmer overens med beskrivelser fra lokalbefolkningen. Vi antar at det har vært tilsvarende konsentrerte nedbørshendelser i Meringdal og Eidsvåg basert på beskrivelser fra lokale, selv om dette ikke fremgår at datagrunnlaget vi har fått oversendt. Det er sannsynlig at det er tidsforskyvninger mellom nedbørmaksimum i Vistdal og Meringdal/Eidsvåg.

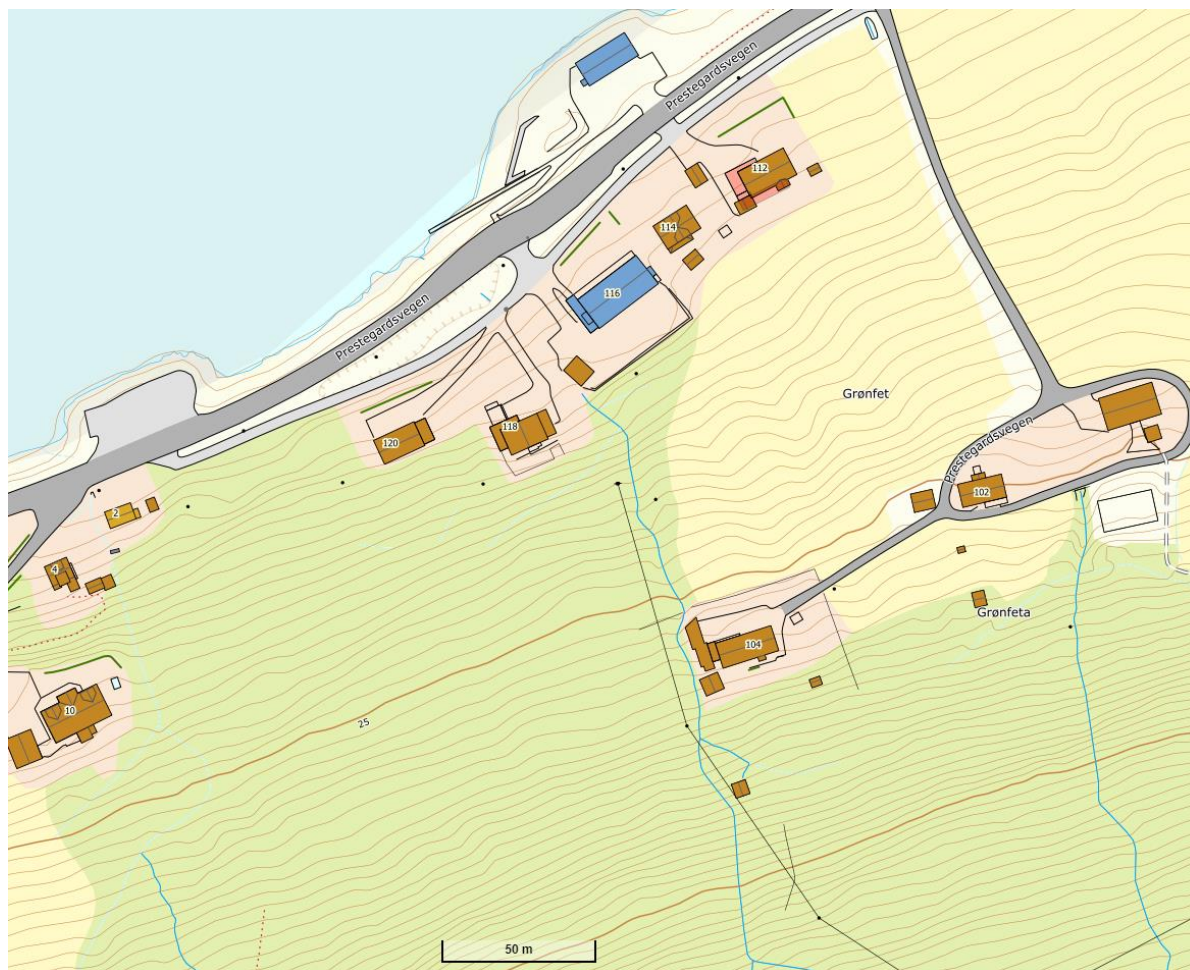
Eidsvåg fjordhotell og omkringliggende bolighus (Figur 21) ble evakuert etter at store vannmengder førte til vannskader på bygg og vei. Det var bekymring for at dette kunne utløse jordskred.

Figur 21. Kart som viser Eidsvåg fjordhotell i blått (116).

Det vurderes at dette er en lokal problematikk med ei tett stikkrenne, samt at kvikkleira ligger på en såpass stor dybde, at dette ikke medfører noen fare for skred. Skader og utfordringer i området anses som rene flomhendelser.
